INDAGINE FONOMETRICA

Committente: Autorità di Sistema del Mare Adriatico Orientale

Luogo: PORTO DI MONFALCONE

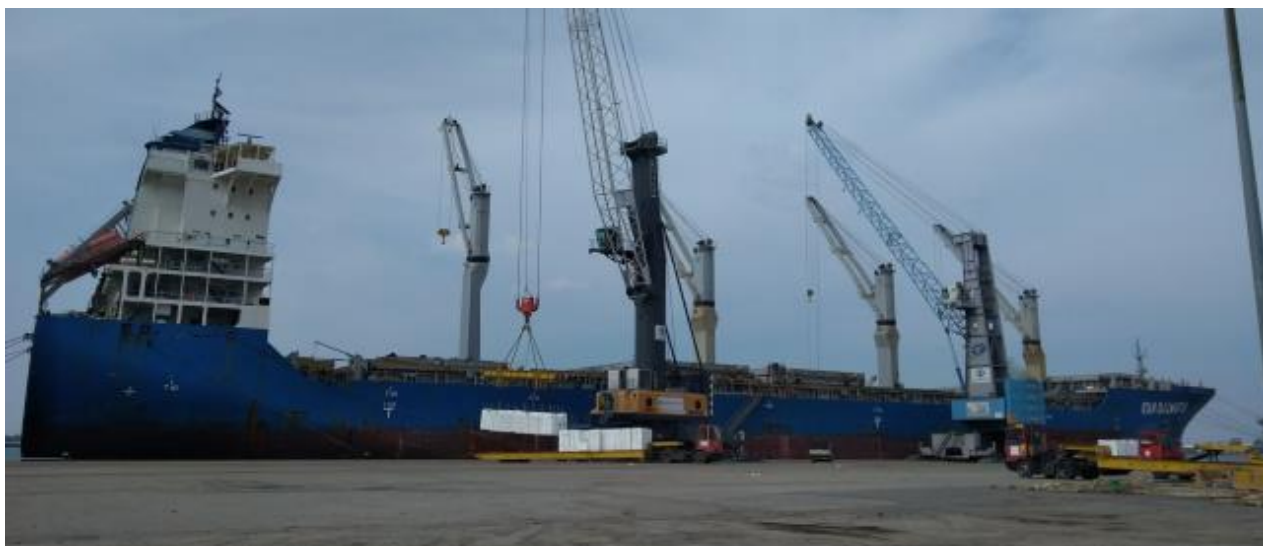
Figura 2: Attività in banchina durante i rilievi di rumore del 15/04/19 (Sbarco cellulosa, nave in ormeggio 8).

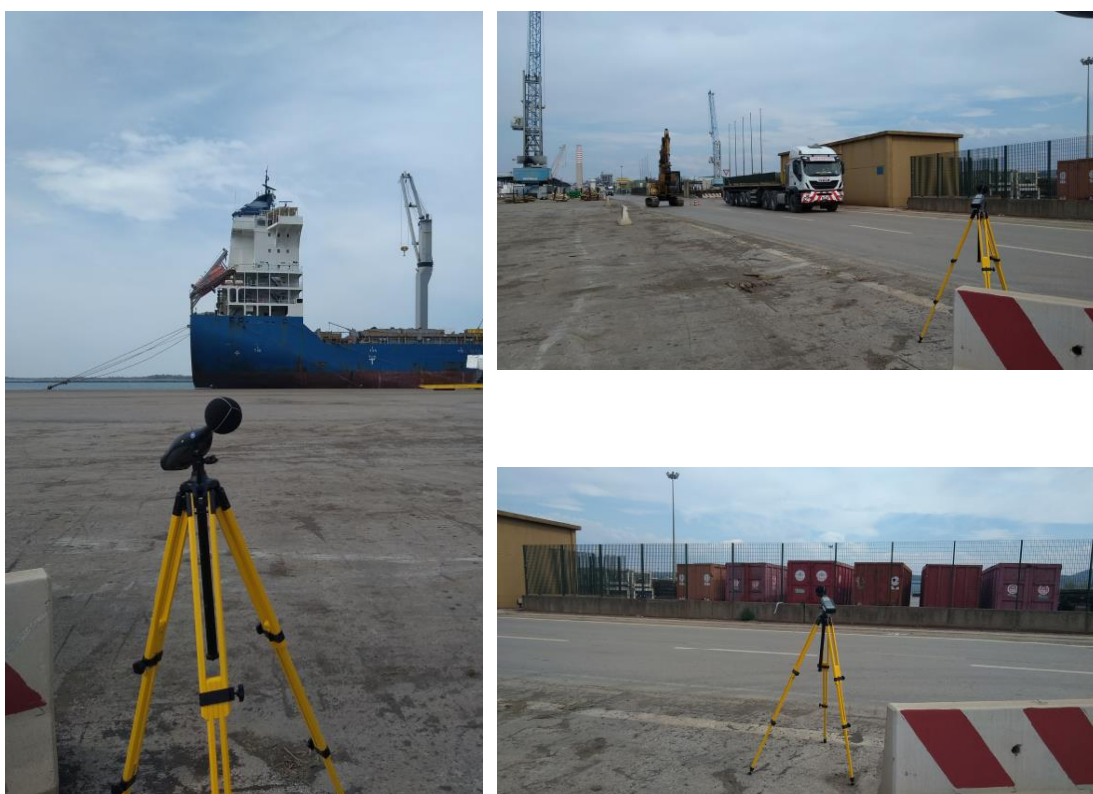
Figura 3: MISURA 001 (punto A)

NOME FILE (= N° MISURA)	START TIME	Elapsed time	PUNTO MISURA	NOTE	L _{Aeq} dB(A)	L _{Aeq} corretto dB(A)	L _{C, peak} dB(A)	L _{C, peak} corretto dB(A)
Project 001	15/04/19 11:32	00:12:02	A	Misura effettuata a bordo strada mentre è in corso operazione di sbarco di cellulosa in pacchi (ormeggio 8). Diversi passaggi camion e di un cingolato lungo la strada. Assenza di vento (leggera prezza).	76,9	77,9	113,0	114,0
Project 002	15/04/19 11:44	00:12:14	A	Misura effettuata a bordo strada mentre è in corso operazione di sbarco di cellulosa in pacchi (ormeggio 8). Diversi passaggi camion e di carrelli lungo la strada. Assenza di vento (leggera prezza).	69,1	70,1	103,3	104,3
Project 003	15/04/19 11:59	00:13:03	B	Operazione in corso: sbarco di cellulosa in pacchi (ormeggio 8). Durante la misura è stata spostata la gru. Movimentazione di trattori portuali in banchina. Assenza di vento (leggera prezza).	69,4	70,4	103,8	104,8

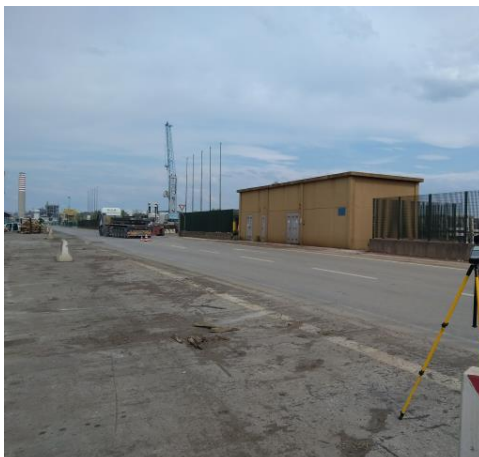
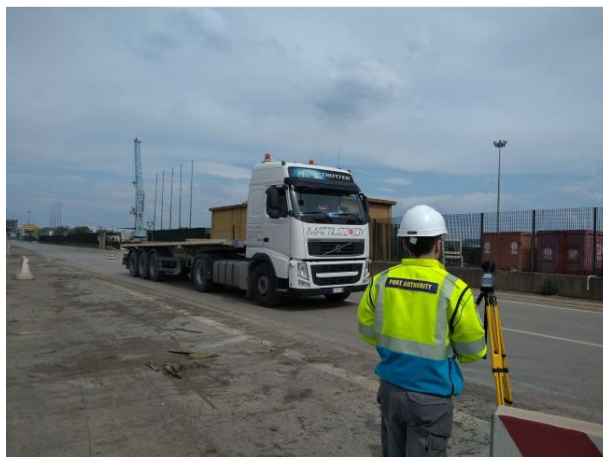
Figura 4: MISURA 002 (punto A).

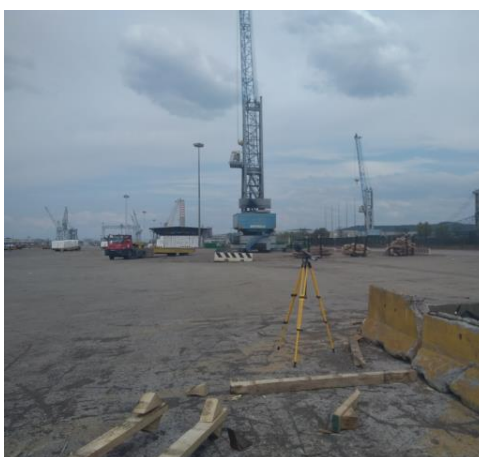
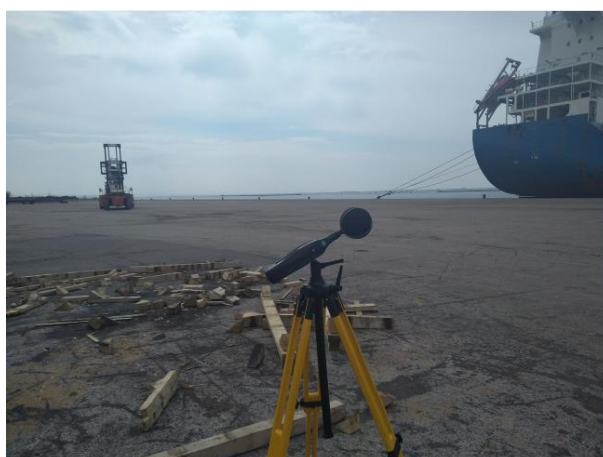
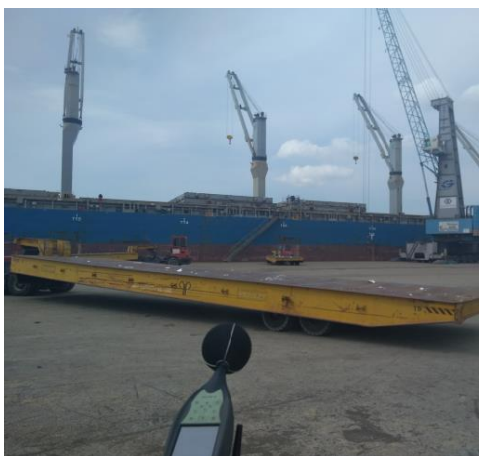
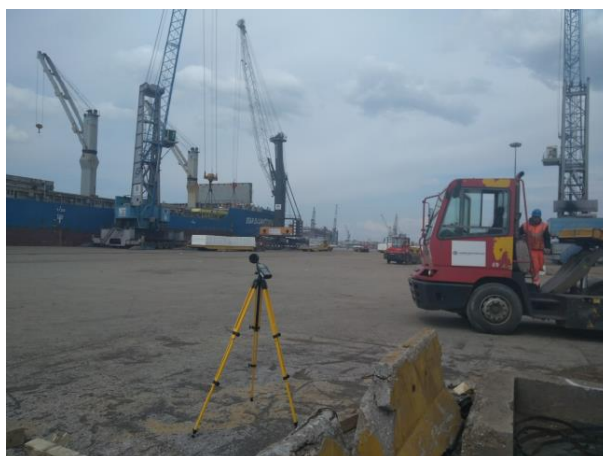
Figura 5: MISURA 003 (punto B).

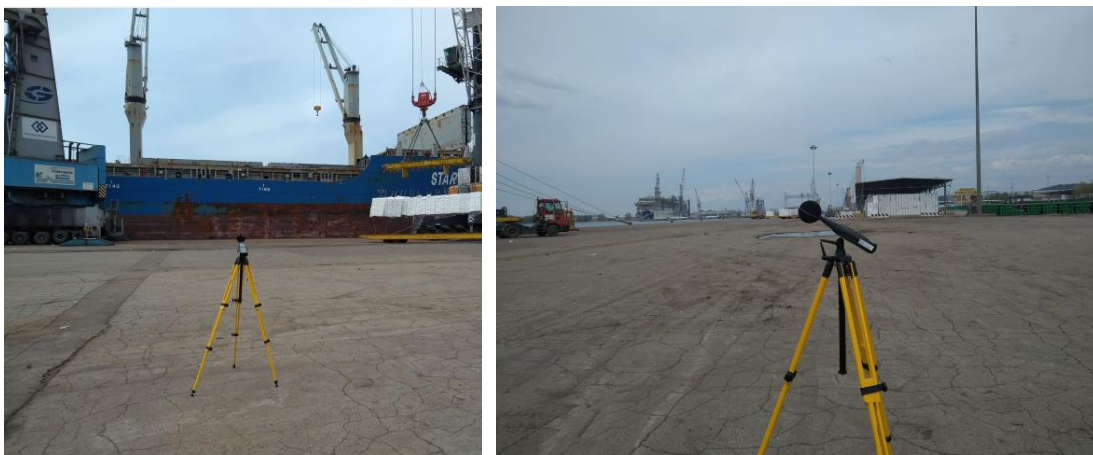
Figura 6: MISURA 004 (punto C).

Project 004	15/04/20 19 12:14	00:07:53	C	Operazione in corso: sbarco di cellulosa in pacchi (ormeggio 8). Movimentazione di trattori portuali in banchina. Assenza di vento (leggera prezza).	68,9	69,9	103,1	104,1
Project 005	16/05/19 12:34	00:10:29	D	Operazione in corso: sbarco di bramme (ormeggio 9). Movimentazione di trattori portuali e carrelli in banchina. Assenza di vento.	73,9	74,9	114,0	115,0
Project 006	16/05/19 15:04	00:10:11	E	Operazione in corso: sbarco di lamiere (ormeggio 7). Movimentazione di trattori portuali e carrelli in banchina. Assenza di vento.	74,4	75,4	111,5	112,5

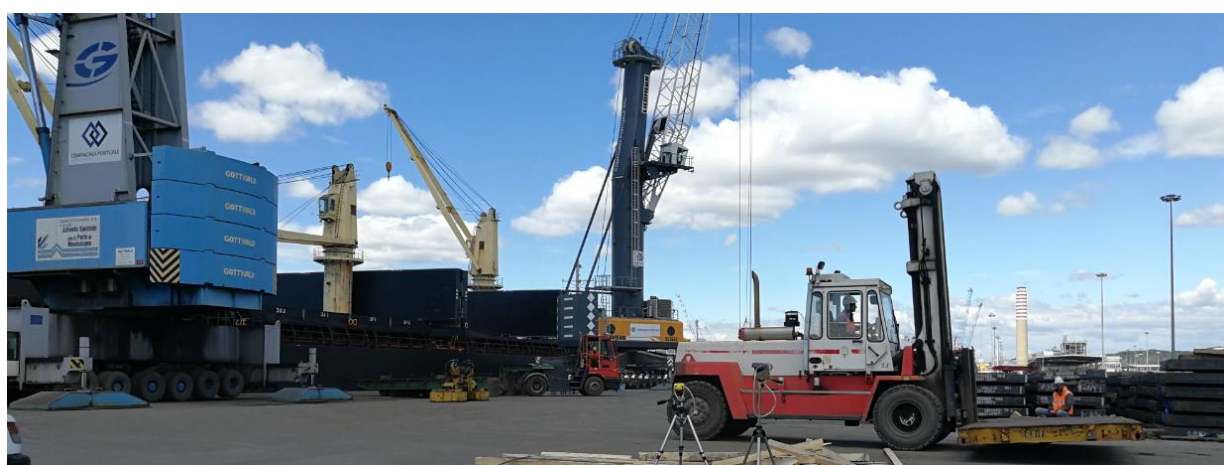
Figura 7: Attività in banchina durante i rilievi di rumore del 16/04/19 (Sbarco bramme e lamiere, navi in ormeggio 8 e 9).
