ALLARME RISCHIO INCIDENTE/INFORTUNIO SUL LAVORO

BATTERIE AVVIAMENTO TRATTRICI PORTUALI

SCOPPIO DELL'ACCUMULATORE ELETTRICO

COMITATO DI IGIENE E SICUREZZA PORTUALE

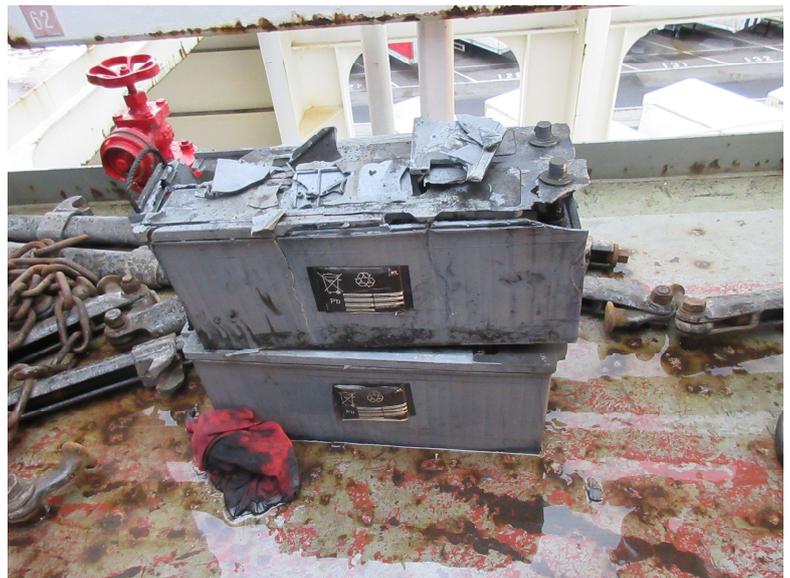
Scoppio della batteria di avviamento con parziale demolizione del contenitore plastico, proiezione di materiali all'interno del vano di alloggiamento e successivo sversamento dei liquidi elettrolitici con produzione di atmosfera irrespirabile e corrosiva che ha coinvolto anche la cabina di guida dell'operatore causandone lieve intossicazione.

- eccessiva corrente di ricarica erogata dal sistema elettrico del mezzo
- scarsa manutenzione con riduzione dei liquidi elettrolitici e surriscaldamento delle piastre interne
- difetti costruttivi con possibile cortocircuito delle piastre interne, vaporizzazione dei liquidi interni con produzione di gas e conseguente pressione interna che determina il collasso del contenitore
- produzione di idrogeno libero che in presenza di innesco, anche di minima energia termica, può dare avvio all'esplosione

- Periodico controllo della tensione di ingresso nella batteria secondo i dati nominali indicati dalla casa costruttrice del mezzo;
- Manutenzione periodica con registrazione delle date di ricarica, controllo liquidi, controllo dell'allentamento del supporto di sostegno, corretto serraggio dei morsetti e verifica, laddove possibile, della presenza di fenomeni di solfatazione indicatori questi di avvenuti surriscaldamenti

- Sostituzione di entrambe le batterie quando devono essere sostituite in contemporanea
- Corretta segregazione del vano batteria con fissaggio meccanico del coperchio di chiusura

- Utilizzo di batterie di ricambio che abbiano performance e specifiche tecniche o tecnologia che rispetti puntualmente le indicazioni del costruttore del mezzo quali ad esempio:

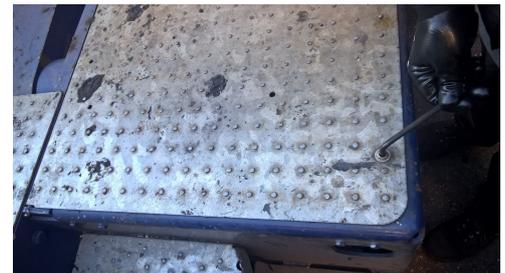
- o classificate con elevata resistenza alle vibrazioni
 - o idonee per frequenti avviamenti (soprattutto per i sistemi Start_stop)
 - o idonee all'utilizzo industriale su mezzi speciali

- o di tipo sigillato che non permettano fuoriuscite di liquidi in caso di utilizzo su forti pendenze

- Verificare se le procedure Aziendali di manutenzione di tali mezzi prevedano i controlli su indicati al sistema di avviamento
- Accertare se le specifiche di acquisto e fornitura delle batterie dei mezzi prevedano in modo corretto le caratteristiche tecniche e di performance previste dal costruttore

- Accertare se le batterie installate sul parco macchine Aziendale risponde alle specifiche tecniche del costruttore soprattutto in caso di utilizzo di marche e modelli diversi da quelli originali.
- Diffondere ai lavoratori la presente casistica raccomandando di operare sempre con le porte delle cabine chiuse come indicato di norma nei libretti di uso dei mezzi in questione.
