# Documento tecnico e informativo dei Rischi per la salute e la sicurezza dei lavoratori e degli operatori che accedono al comprensorio denominato “Ex TESECO”

| Edizione | Revisione | Data | Motivo |
|---|---|---|---|
| 00 | 00 | 23/02/2026 | Prima emissione a seguito di sopralluogo nel comprensorio con Area Ambiente, Area Tecnica, Area Security e Liquidatore TESECO |

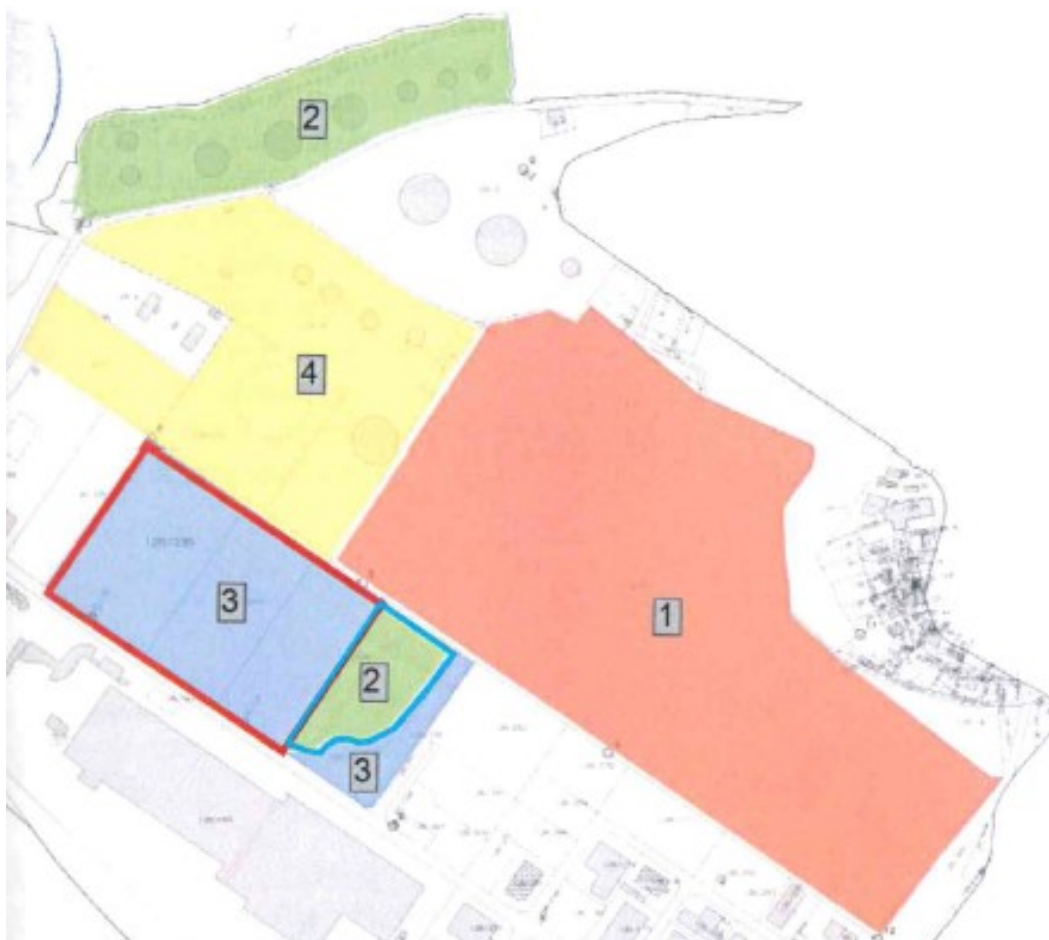
Il comprensorio denominato “ex TESECO” è stato acquisito da AdSP MAO in QUATTRO diversi momenti per ciascuno dei **04 diversi lotti** che compongono il comprensorio di seguito rappresentato.

Con il presente documento si descrivono i rischi di contesto e i rischi associati alle attività di lavoro realizzate presso le aree sopra rappresentate con i colori:

- **Rosa** ..... 235.000 mq
- **Verde (porzione piccola incorporata nell'area “3”)** ..... 25.000 mq
- **Blu** ..... 76.000 mq
- **Giallo** ..... 80.000 mq

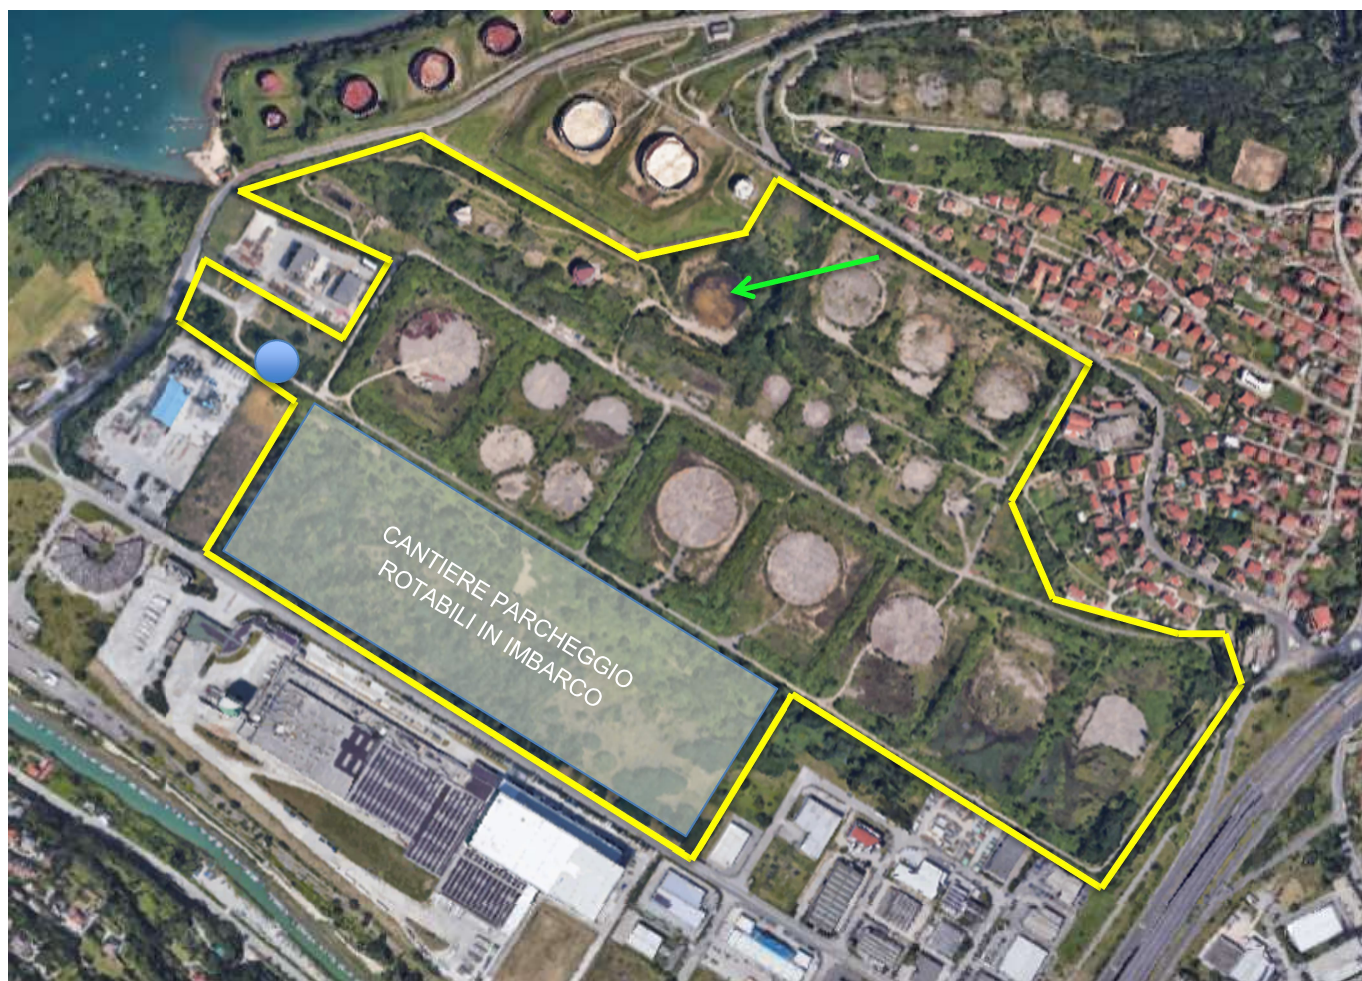
L'area del Comprensorio ex TESECO oggetto del presente documento si estende per complessivi **416.000 mq** e viene di seguito rappresentata in modo unificato.

Il comprensorio sopra rappresentato confina

- a Nord con l'abitato di Aquilinia e i depositi a monte di Gala Logistica,
- a Ovest con la strada SP 14 e l'impresa Ecoedilmont S.r.l. ed Edilcem S.r.l.
- a Sud con la Strada delle Saline e con il relativo comprensorio industriale
- a Est con il binario ferroviario attualmente dismesso e la Grande Viabilità (uscita verso Valico di Rabuiese)

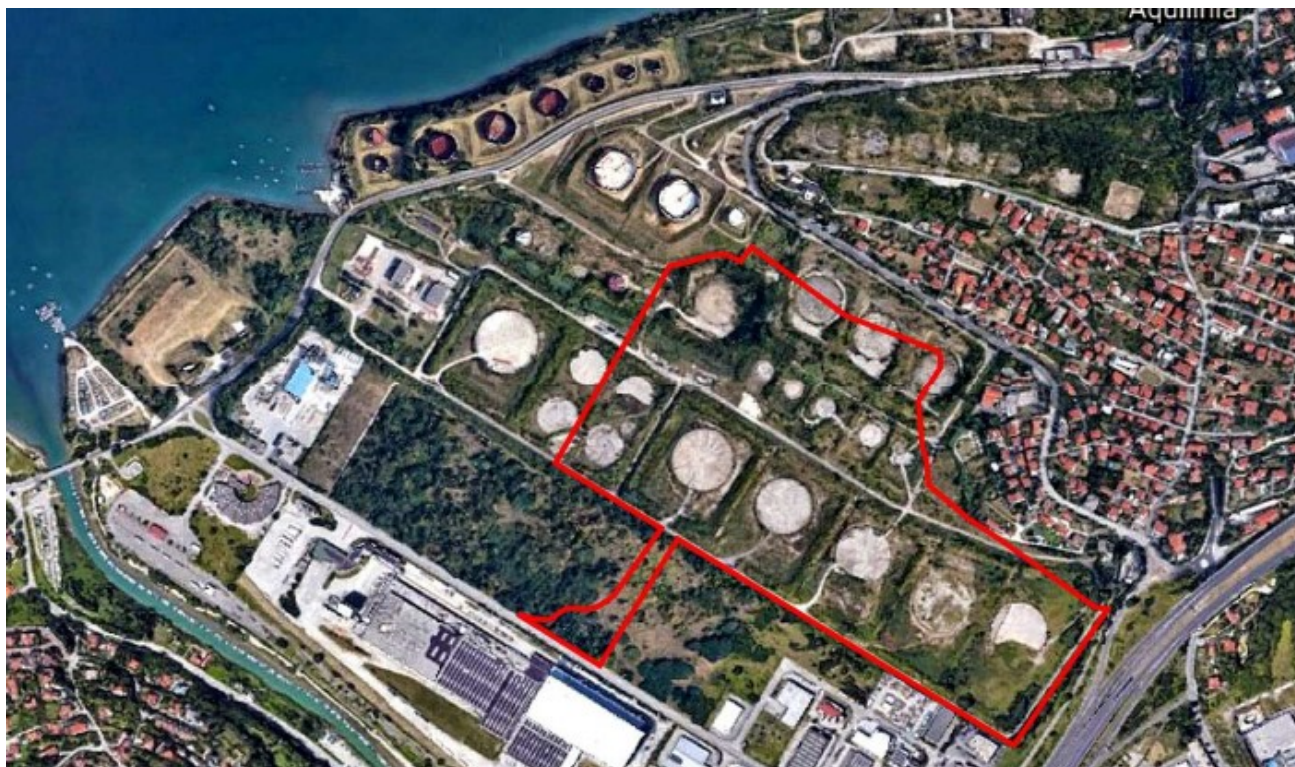
## 1.1 Area 1 – “rosa”

CATASTO TERRENI – Comune di Muggia – Foglio Mappa 19

- **p.c.n.126/329** – edificabile - superficie mq.4.554
- **p.c.n.126/330** – ente urbano - superficie mq.4.906
- **p.c.n.129/20** – ente urbano - superficie mq.225.000

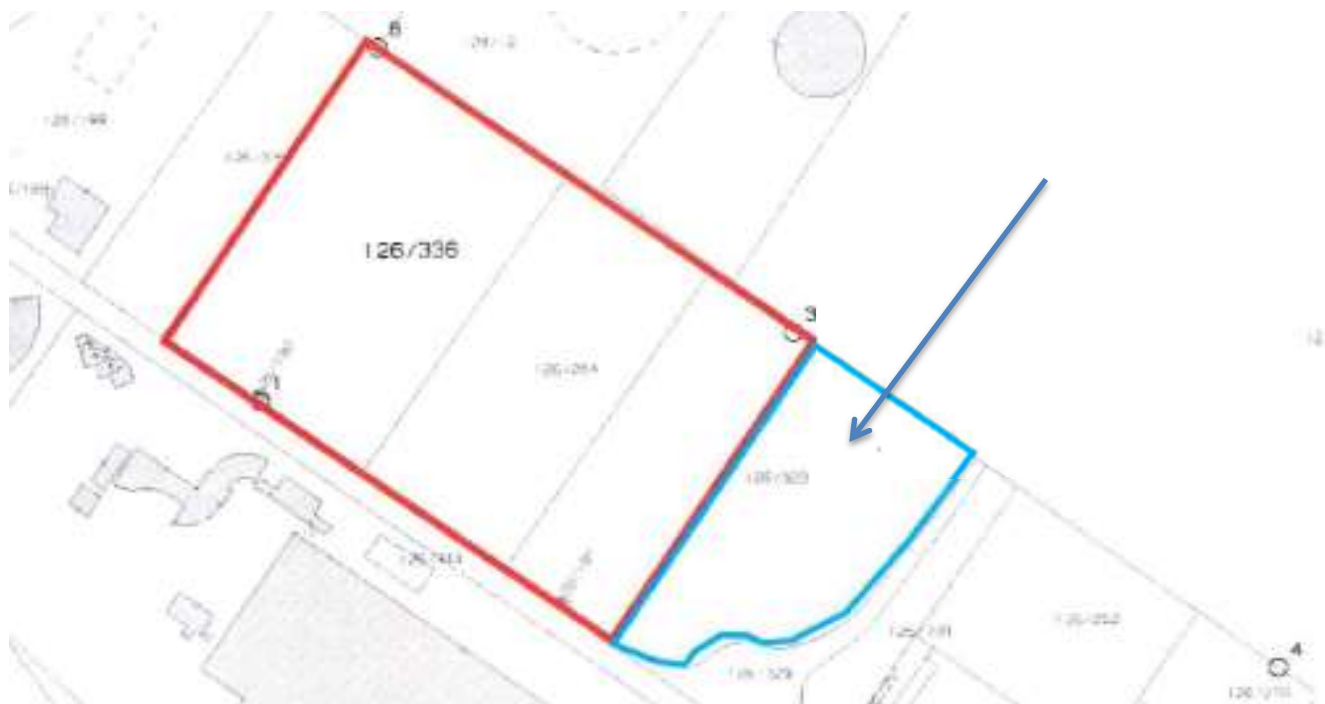
## 1.2 Area 2 – “verde” (piccola)

CATASTO TERRENI – Comune di Muggia – Foglio Mappa 19

- **p.c.n.126/329** – edificabile – superficie mq. 25.000 c.a.

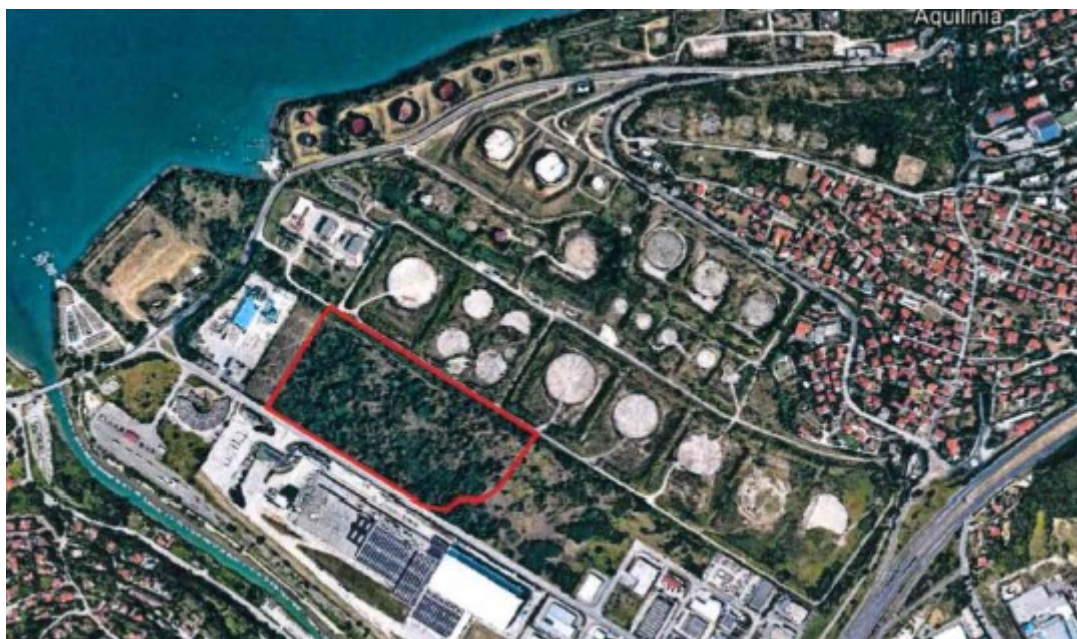
### 1.3 Area 3 – “blu”

CATASTO TERRENI – Comune di Muggia – Foglio Mappa 19

- **p.c.n.126/264** – edificabile – superficie mq. 18.902
- **p.c.n.126/328** – edificabile – superficie mq. 31.640
- **p.c.n.129/336** – edificabile – superficie mq. 26.428

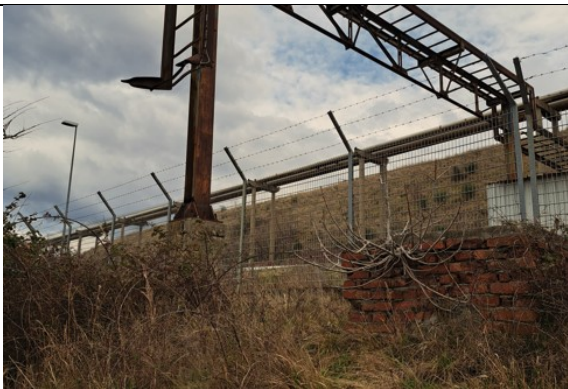
| Soggetto confinante | Tipo recinzione | Stato recinzione | Foto |
|---|---|---|---|
| Gala Logistica | Rete metallica sovrastata da filo spinato antivalicazione e supportata da montanti metallici | Ottimo | |

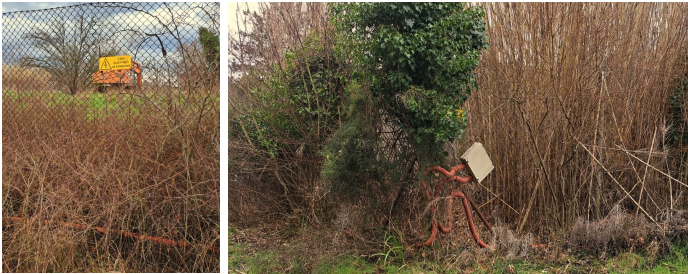
| Soggetto confinante | Tipo recinzione | Stato recinzione | Foto |
|---|---|---|---|
| Strada Prov.le 14 ed Ecoedilmont | Rete metallica a maglia estensibile issata su paletti in calcestruzzo infissi al suolo | Insufficiente, presenti varie lacerazioni dovute al passaggio di animali selvatici autoctoni e inglobata nella vegetazione | |

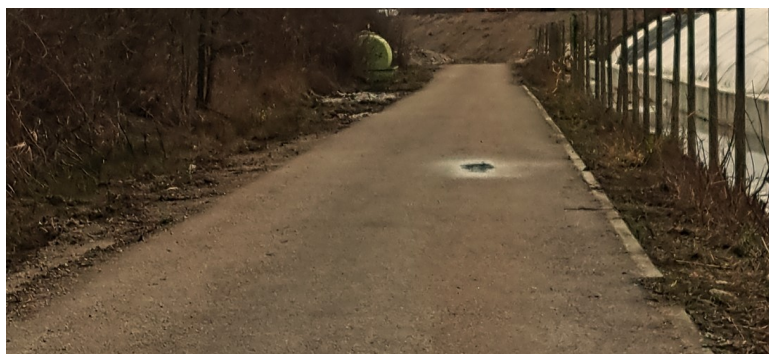
Pista al confine con cantiere parcheggio TIR

Le piste che passano accanto a punti pericolosi non sempre dispongono di barriere: ne sono un esempio i transiti per accedere alla zona vasche di decantazione fanghi e la pista a sud che corre lungo il canale che separa l'area ex TESECO da quella ex NOGHERE.

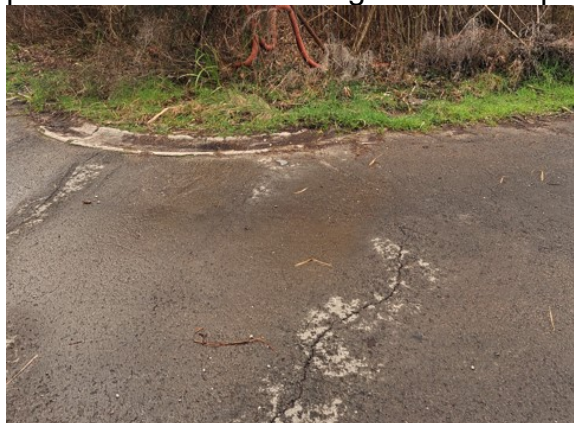
Stradina tangente confine Ecoedilmont

La stradina che corre tangente al confine ovest con Ecoedilmont è spesso invasa da acqua piovana in occasione di giornate di importanti precipitazioni atmosferiche.

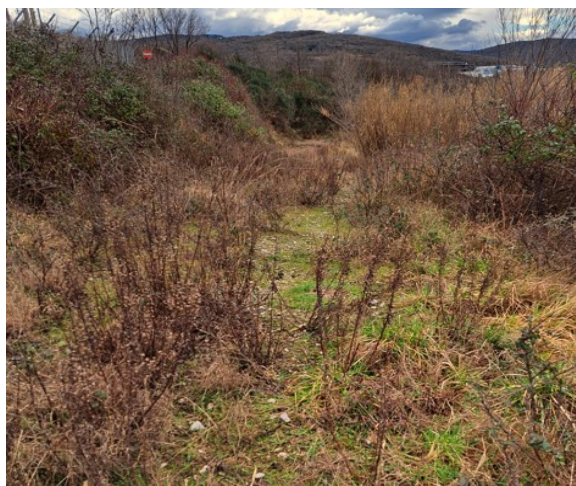
Sentiero di accesso alle TK 33 e TK 35

Sempre tali sentieri presentano a monte anche il rischio di frane: una consistente è in atto presso la TK 33.

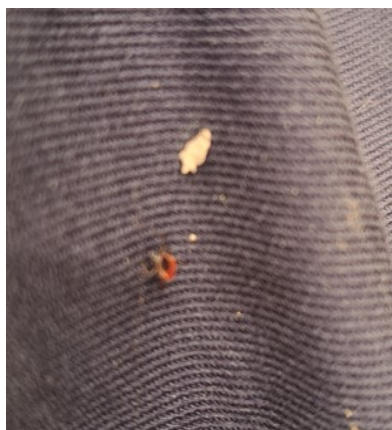
Zecca sugli abiti da lavoro

I sentieri presenti invece implicano l'attraversamento di aree a verde spontaneo: all'interno di tali zone proliferano insetti volanti e striscianti, parassiti (es. zecche), nonché animali selvatici anche pericolosi, quando disturbati: cinghiali e caprioli in primis di cui non mancano tracce evidenti e recenti della loro diffusa presenza.

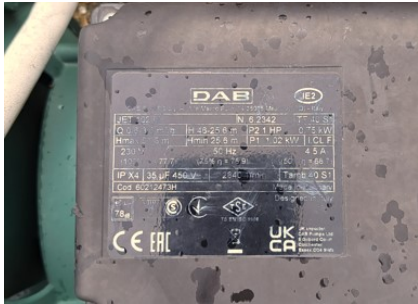
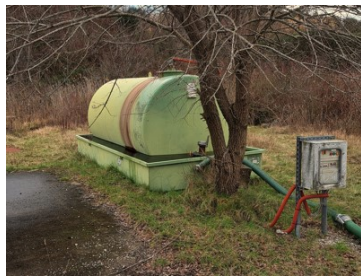
| Descrizione | Foto |
|---|---|
| <p>N. 02 Piezometri all'interno dell'area "gialla" con pompe di emungimento alimentate elettricamente che conferiscono il refluo direttamente in altrettante cisterne da 5.000 lt.</p> <p>Tutte le macchine risultano marcate CE.</p> | |

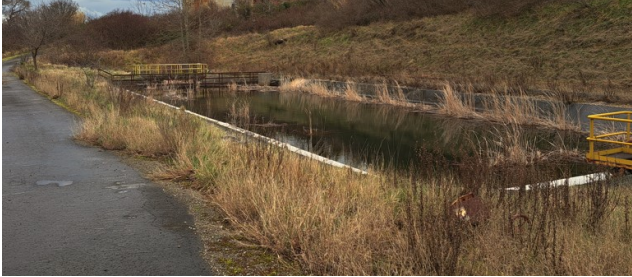
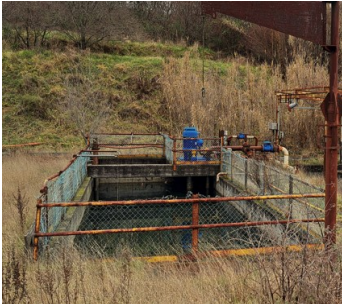
| Descrizione | Foto |
|---|---|
| <p>N. 01 impianto di trattamento fisico acque di prima pioggia.</p> <p>Le pompe sono avviate manualmente.</p> <p>Tutte le macchine risultano marcate CE.</p> | |

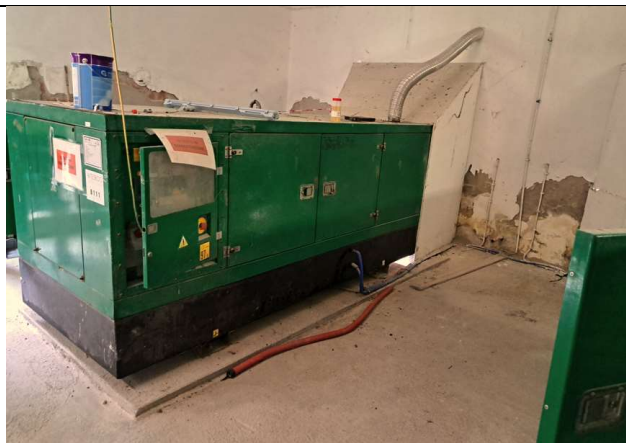
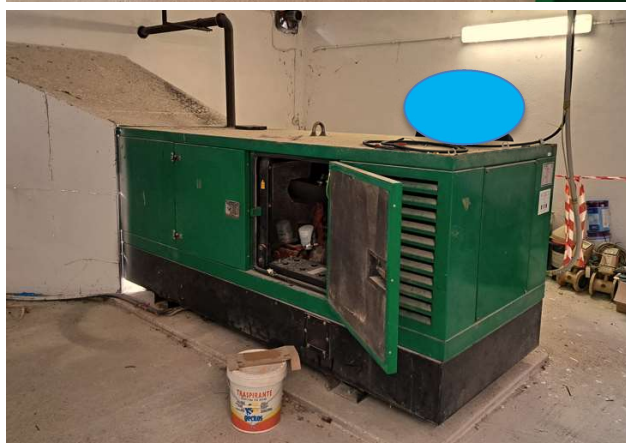
N. 02 generatori elettrici (dei quali uno è fermo, non funzionante) alimentati a gasolio per l'attivazione delle elettropompe di rilancio delle acque da dilavamento meteorico all'interno della cisterna di sedimentazione, nelle vasche, nel filtro

Tutte le macchine risultano marcate CE.

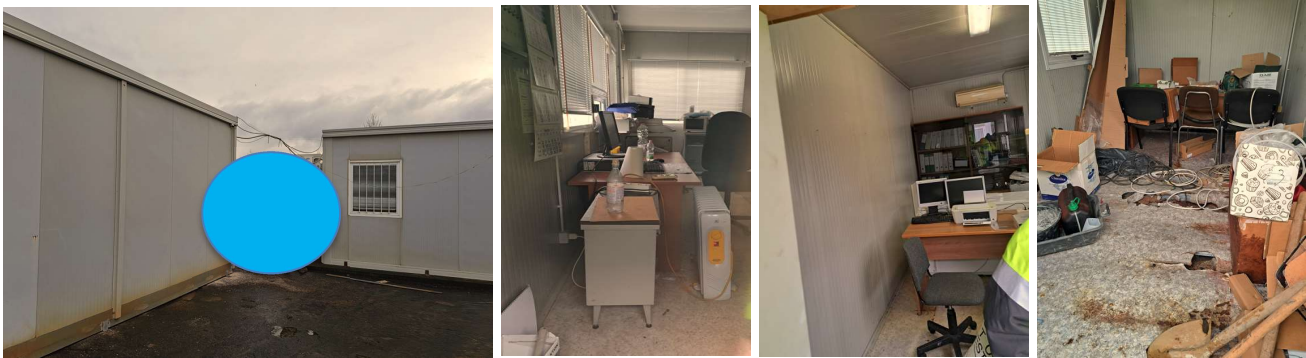
Insieme dei moduli abitativi mobili e dei relativi interni.

- 03 moduli abitativi mobili dei quali 02 uffici (6x2 mt ciascuno) in buono stato di manutenzione con complessive 03 postazioni videoterminale e 01 ripostiglio (4x2 mt), quest'ultimo in stato tale da non poter più essere utilizzato;

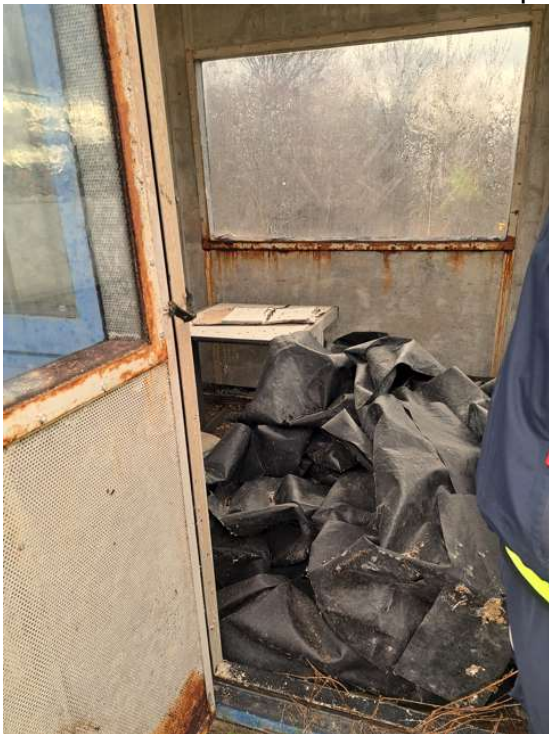
- 01 WC chimico;
- 01 modulo mobile 2x2 mt "ex postazione pesatore, allo stato attuale inutilizzabile;

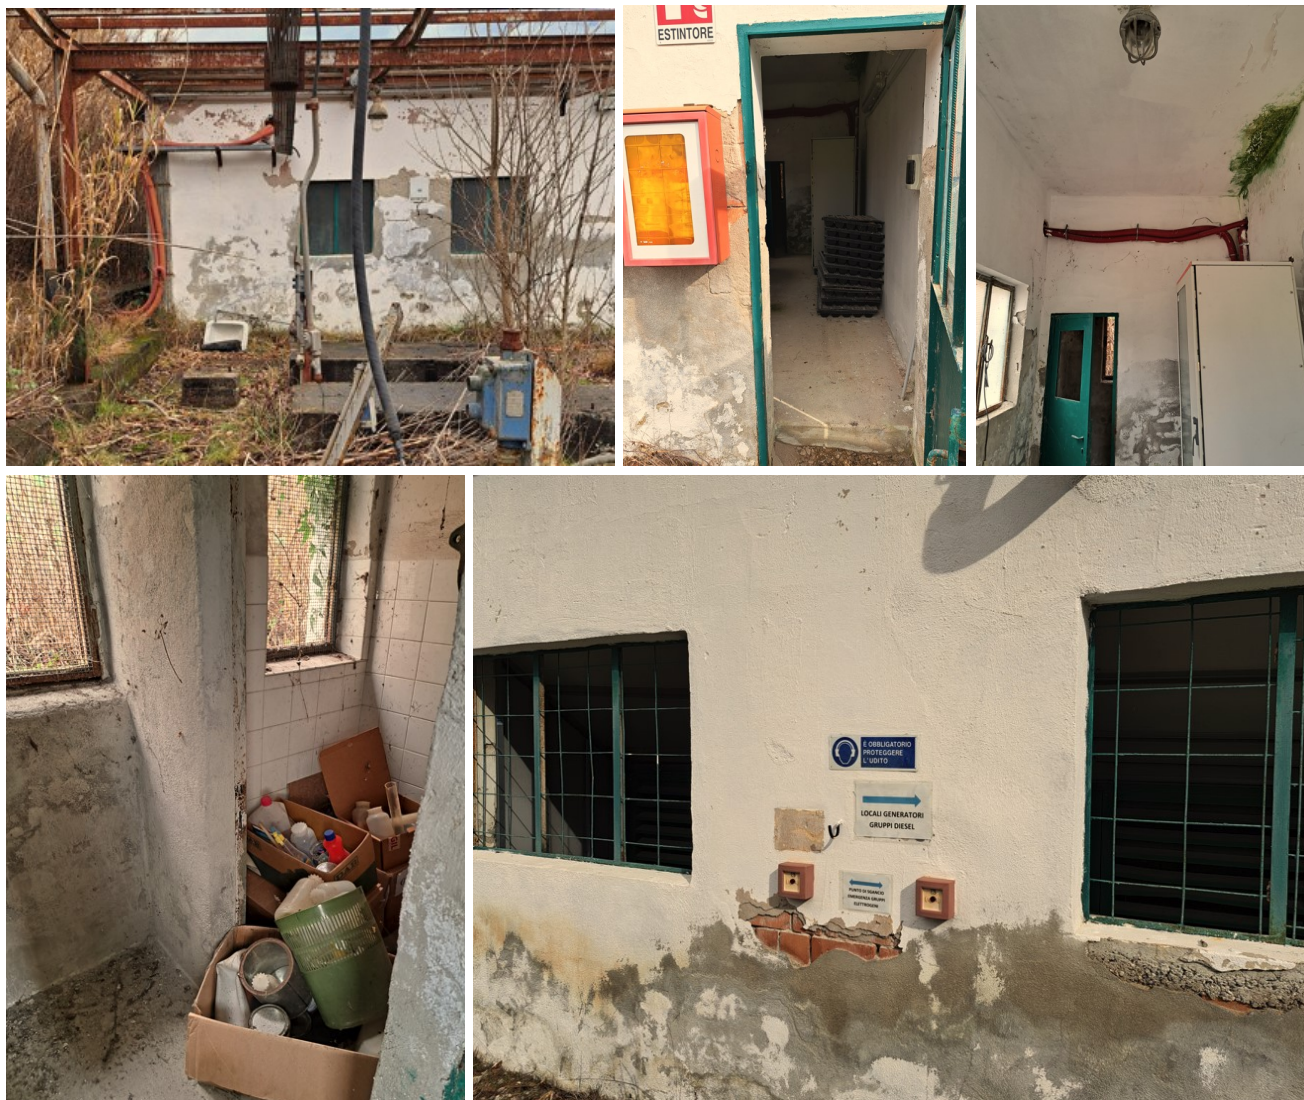
- 01 edificio in muratura costituito da 03 vani (2 vani 2x2 mq e 1 vano 4x8 mq dove sono installati i generatori elettrici). L'edificio in muratura non presenta criticità statiche strutturali, ma necessita di un restauro complessivo dovuto alla scarsa manutenzione cui è stato sottoposto (infiorescenza da umidità di risalita, serramenti inutilizzabili o danneggiati).

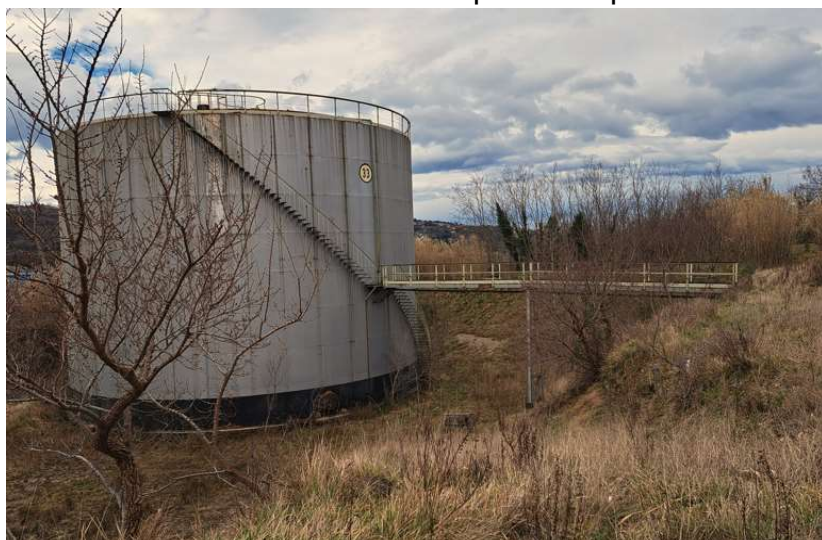
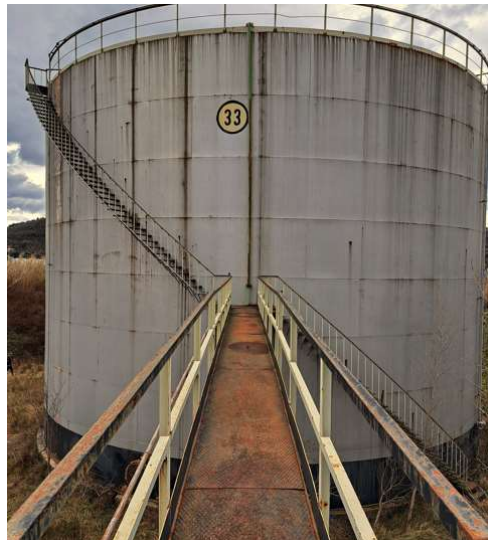
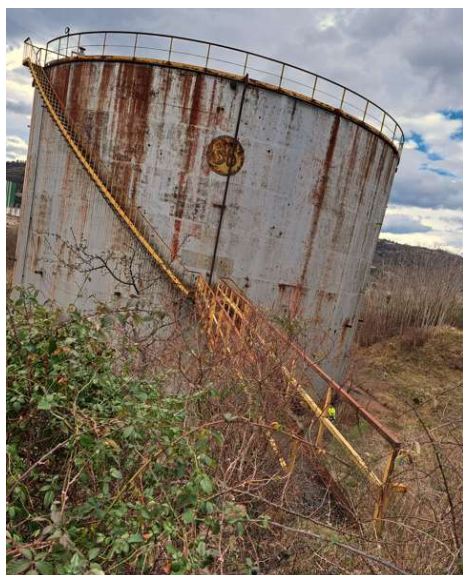
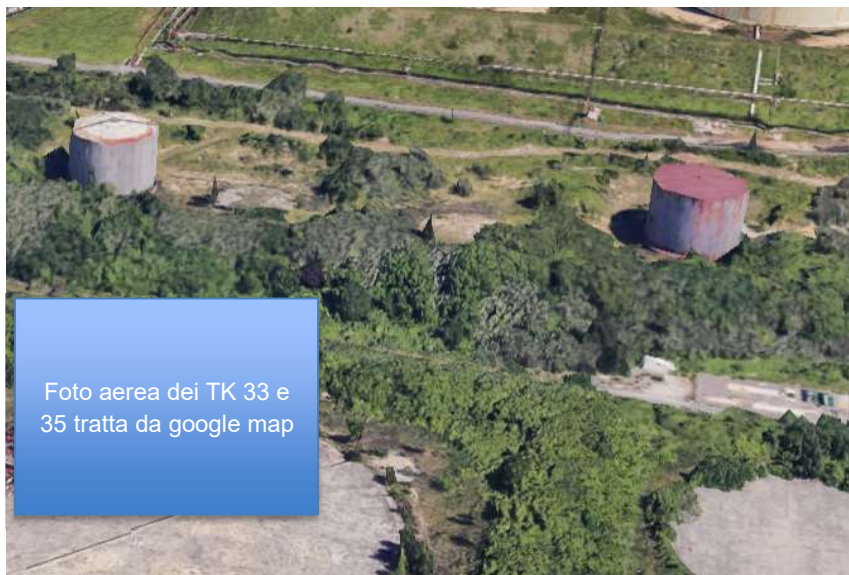
Foto aerea dei TK 33 e 35 tratta da google map

Presso l'intero comprensorio vi sono al suolo le tracce dei basamenti circolari in calcestruzzo delle cisterne un giorno presenti e ora bonificate e demolite. Solo le cisterne TK 33 e TK 35 sono ancora presenti nell'area e la TK35 è destinata all'accumulo di acqua da dilavamento meteorico: presso tale cisterna per naturale decantazione l'acqua pulita viene rimandata nella vasca interrata, mentre la morchia viene trattenuta in attesa di successivo trattamento di depurazione.

Le cisterne presenti sono apparentemente in buon stato di conservazione, tuttavia devono essere sottoposte a un'attività iniziale di ispezione dedicata.

Le passerelle che conducono alle cisterne TK 33 e TK 35 hanno l'accesso sommitale in parte ostacolato dalla vegetazione. Le passerelle sono tuttavia fruibili, ma – seppur all'apparenza

risultino solide e in buone condizioni – necessitano di opportune verifiche in quanto “carpenteria metallica strutturale con frequenza di persone”.
